Statens haverikommission
Swedish Accident Investigation Board

Rapport RM 2006:01

**Kollision mellan två stridsbåtar 90 H,
norr om Sollenkroka brygga, Vindö,
AB län, den 13 juni 2004**

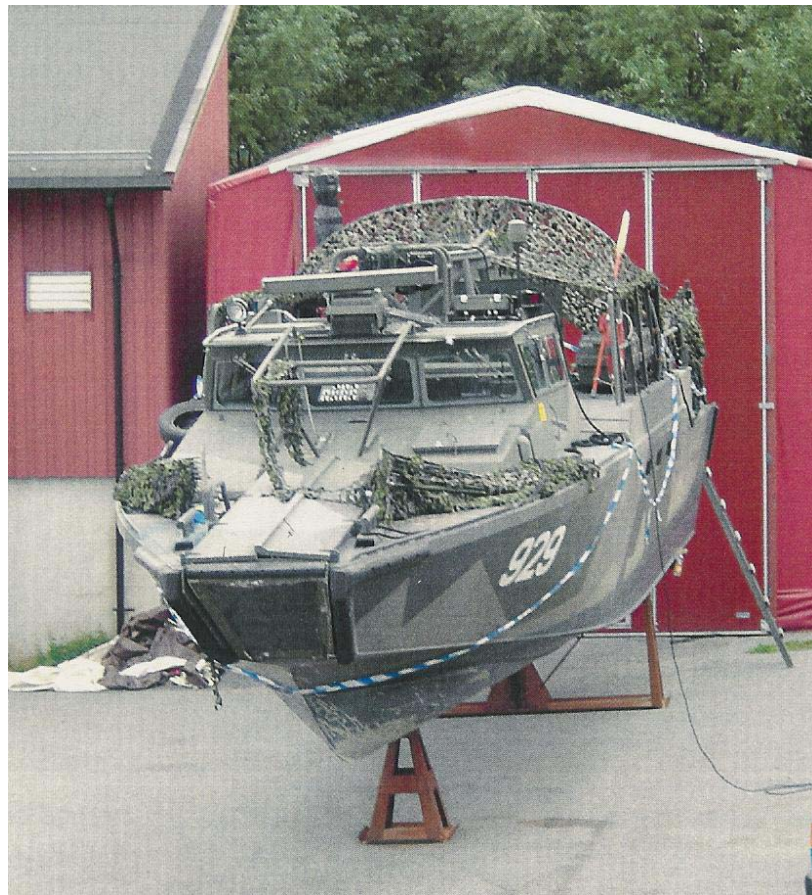
Strb 929 hade efter olyckan maskeringen kvar över hela akterdäcket, medan den maskering som suttit över fördäcket hade förts åt sidorna och fästs med snören längs fördäckets sidor. SHK kunde konstatera att sikten föröver från styrhytten var i stort sett ostörd av maskeringen. Maskeringsarrangemanget gav med avseende på montering och utförande, ett provisoriskt intryck. Det bestod av bågar av plaströr och slanor fästade med tjärad märling (snören) över vilka man hade spänt maskeringsnät. Arrangemanget stämmer inte helt med det system som beskrivs i båttypens båthandbok. Även Strb 867 var maskerad vid olyckstillfället. Detta har de två vittnena A och B bekräftat.

Kvarvarande maskering på båt 929

När det gäller maskeringsarrangemangets påverkan på ett säkert framförande av båten bör nämnas att möjligheten att på ett funktionellt sätt avlägsna eller fälla nätet vid gång blir mycket begränsad. Vid kontroll av andra båtar visade det sig att det snarare är regel än undantag att köra med näten uppe. Det medför att sikten bakåt för föraren och navigatören i vissa lägen blir mycket begränsad. Vid kontroll bakåt från styrhytten i kolonnkörning är det inte säkert att det är den närmaste båten man ser, den kan vara skymd av maskeringen, och det kan bli båt nr två som uppfattas som närmast.

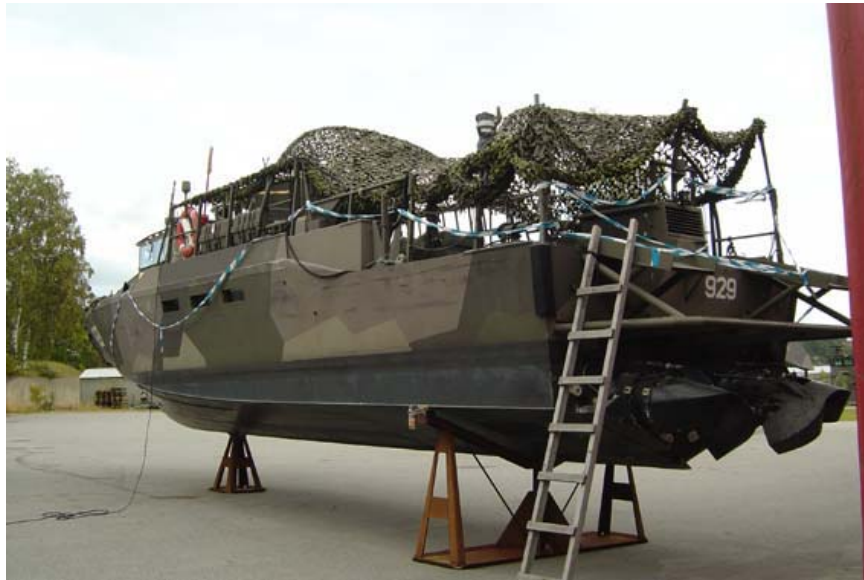
Kvarvarande maskering på båt 929
